大型浄化施設で水深（汚水）約20m部分の止水工事

【工事が必要となった要因】

【工事の概略】

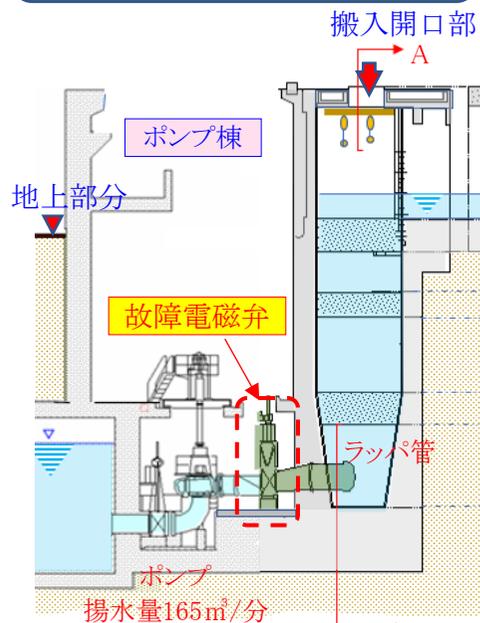
【ポンプ棟、攪拌水槽断面図】 図1

図1、図2に示すように、ポンプ棟にあるポンプ7機のうち、メインポンプ（揚水量165m³/分）に布設するポンプ吐出用電動弁から異音が発生。バルブ破損による故障で、交換がせまられた。ポンプの吐出口は約水深20mの吐出槽の下部、電動弁と吐出槽の間は1mしかなく、作業スペースも確保できず、しかも修繕しようにも止水する有効な手立てがない状態であった。

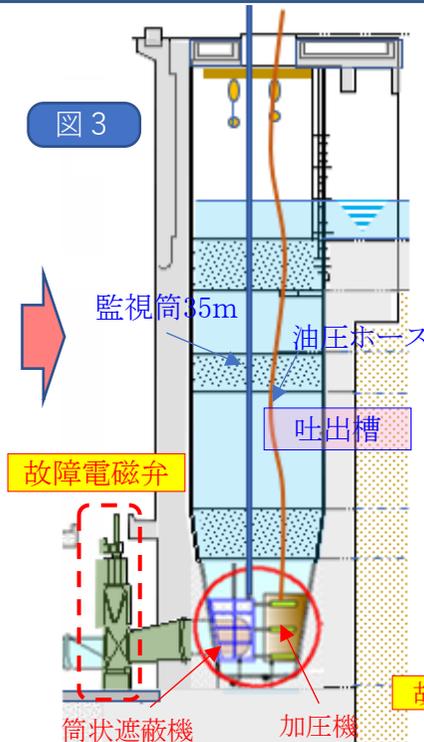
図3

工事は、図3に示すように、故障電動弁接続ラップ管を吐出槽内部から筒状遮蔽機で蓋をし、遮蔽機を加圧機で加圧する。

（吐出槽水中内は上図に示すように構造梁間が遮蔽機外寸と数センチの差で、透明度ゼロの状態での作業でした）

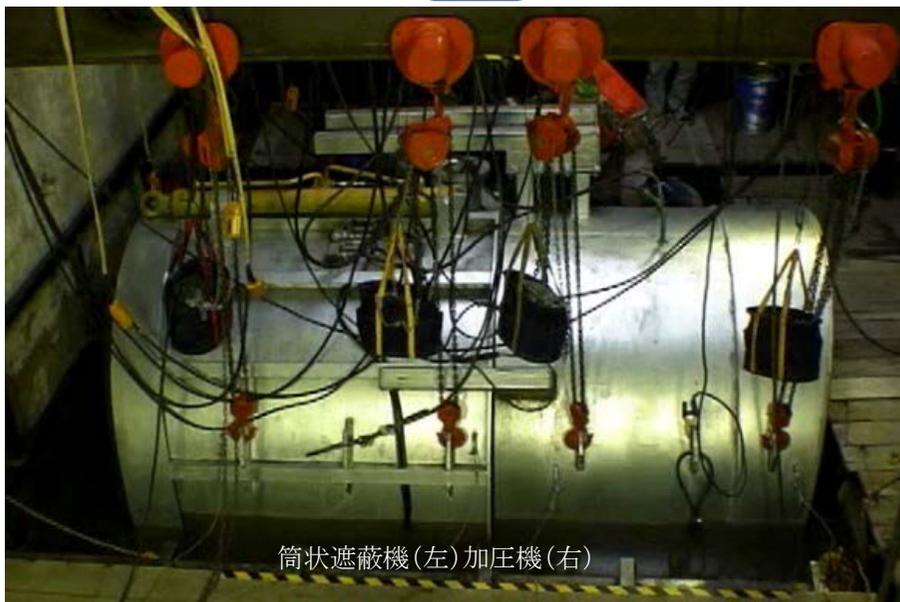
筒状遮蔽機(左) 加圧機(右)

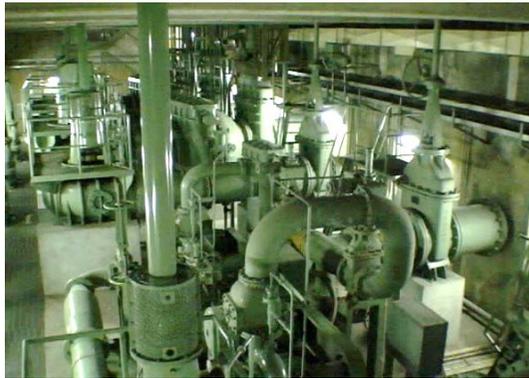
【説明1】 ポンプ機械室
故障部分のポンプ電動弁が見える

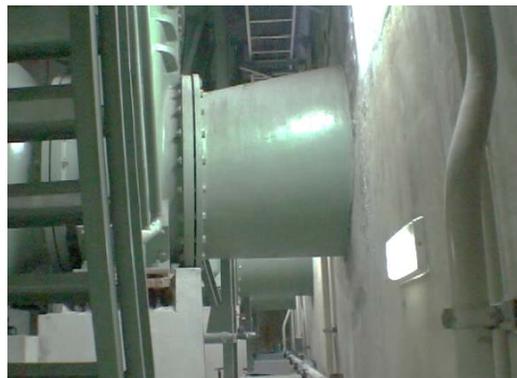
【説明2】 ラップ管
写真右が攪拌水槽の壁面

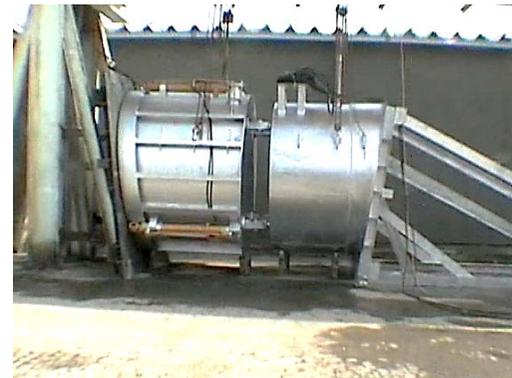
【説明3】 工場漏水・加圧試験
写真左が筒状遮蔽機・右が加圧機

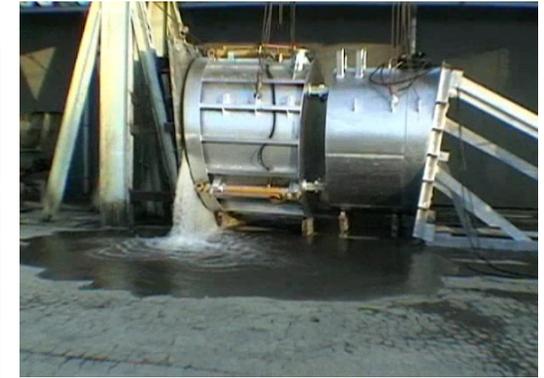
【説明4】 工場漏水・加圧試験
漏水・加圧試験状況（排水）

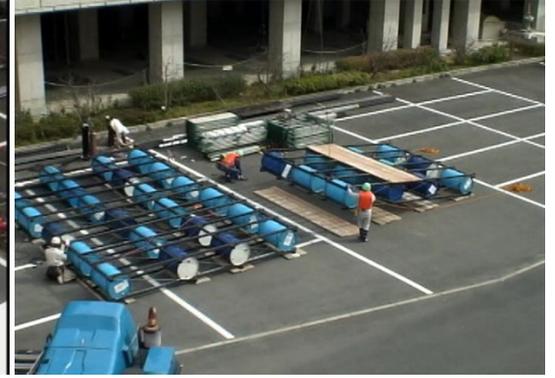
【説明8】 ドラム缶浮き栈橋
水上作業、ドラム缶浮き栈橋使用

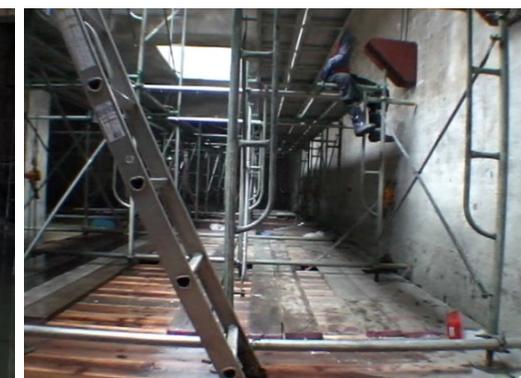
【説明11】 作業足場
浮き栈橋作業床上へ枠組足場設置

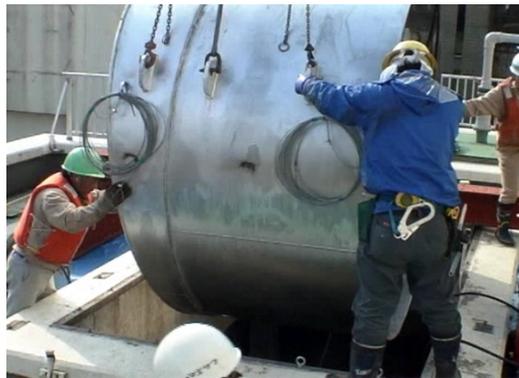
【説明22】加圧機
加圧機外寸は開口寸法に合わせた

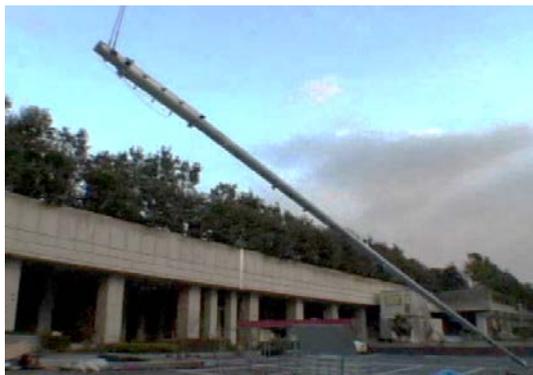
【説明25】 監視筒（全長35m）
吊上げ準備作業

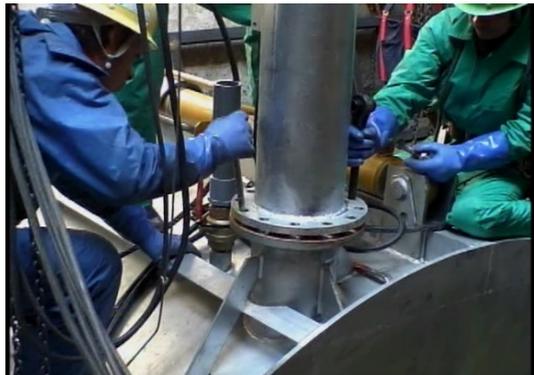
【説明26】 監視筒（全長35m）
監視筒を遮蔽機へ接続作業

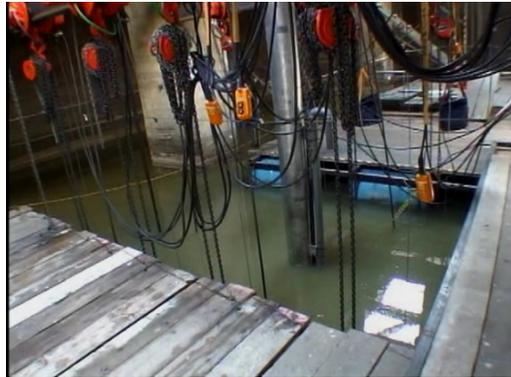
【説明31】 遮蔽機・加圧機
吐出槽水内計画深さへ到達

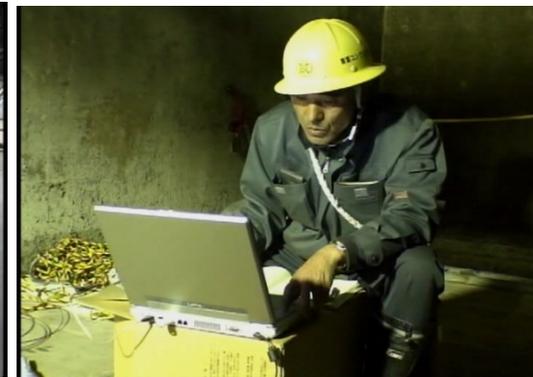
【説明32】 遮蔽機・加圧機
遮蔽機・加圧機位置等コンピュータ解析

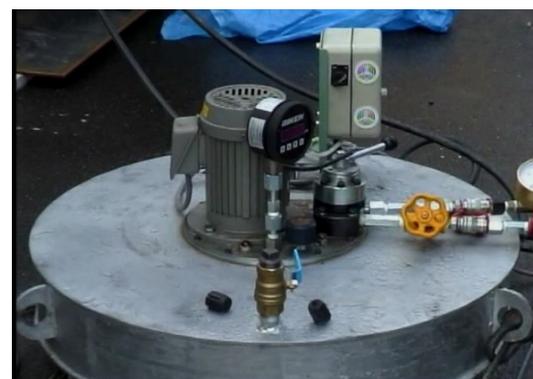
【説明33】 加圧機操作盤
遮蔽機 加圧機浸水位置確認加圧

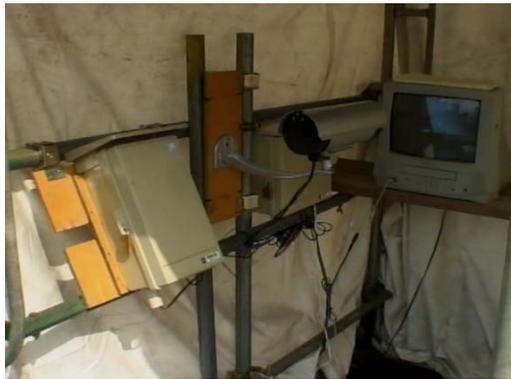
【説明35】 監視カメラ
ラップ管内部の監視カメラ装置

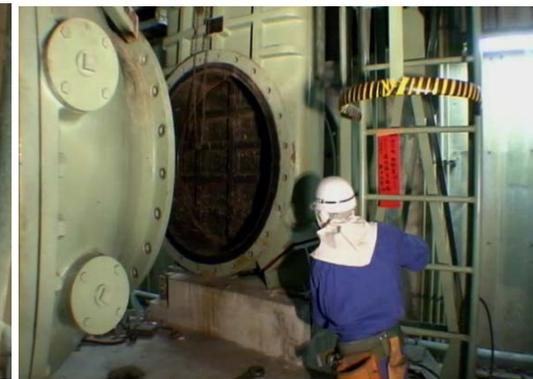
【説明36】 吐出用電動弁
止水確認後、故障電動弁取外し作業

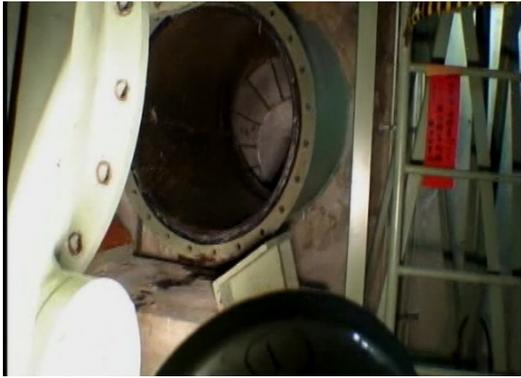
【説明37】吐出用電動弁
吐出用電動弁取外し（完全遮水）

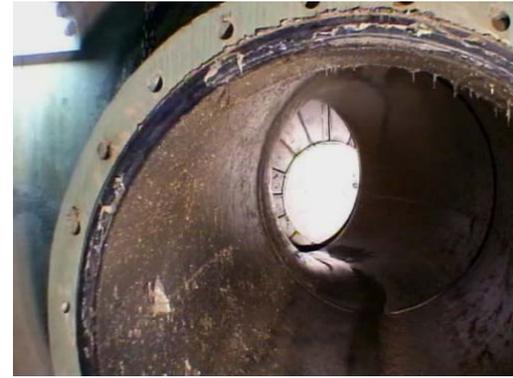
【説明39】ラップ管内部(Φ1900mm)
ラップ管奥に遮蔽機が見える

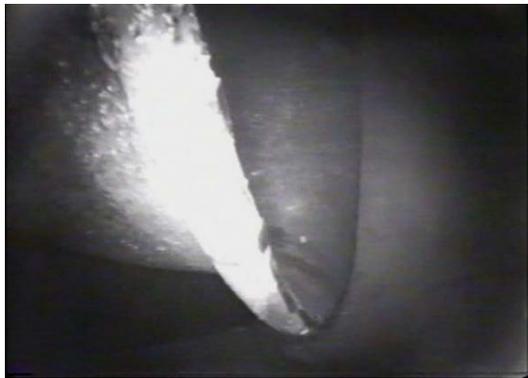
【説明41】ラップ管(監視カメラから)
ラップ管先端部、右側に遮蔽機

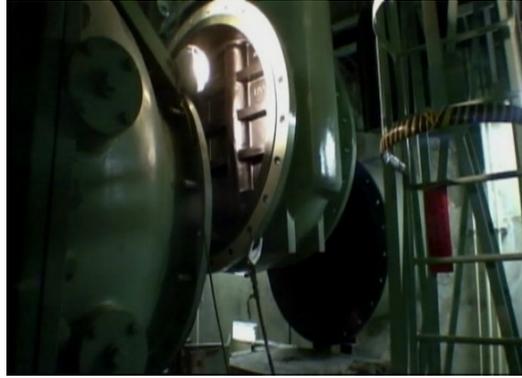
【説明42】吐出用電動弁
新しい吐出用電動弁設置作業
