分解組立型プラグを使用した地下人孔の更生工事

(工事の概要)

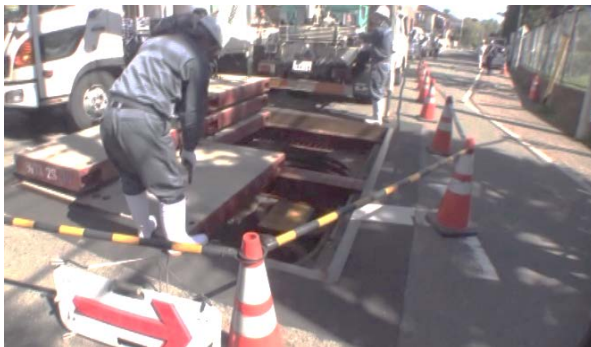
①工事部分の覆工状況、この部分から機資材の搬入を行った

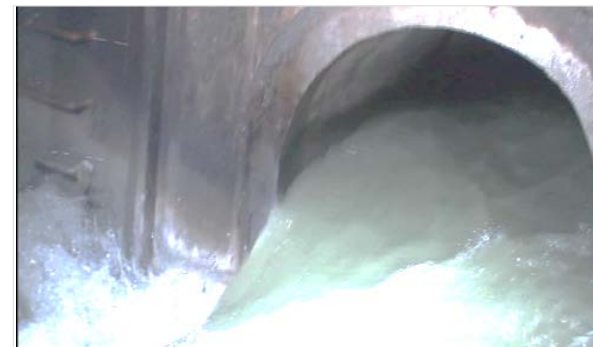
②上流側の流水状況
(流量は多く、流速が早い)

(本工事は人孔部分の流量は多く、流速が早いため、下流部へ遮水壁を設け流速を落とし、施工した)

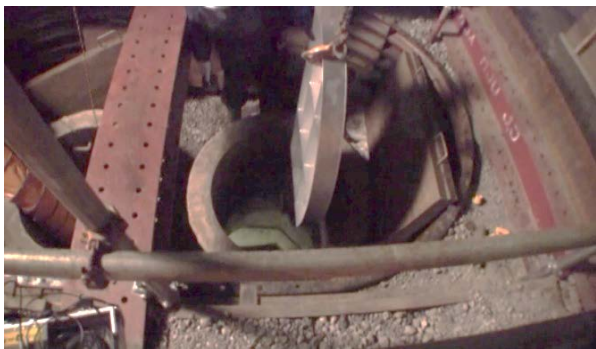
③搬入開口φ900mmからの
機材取込み状況

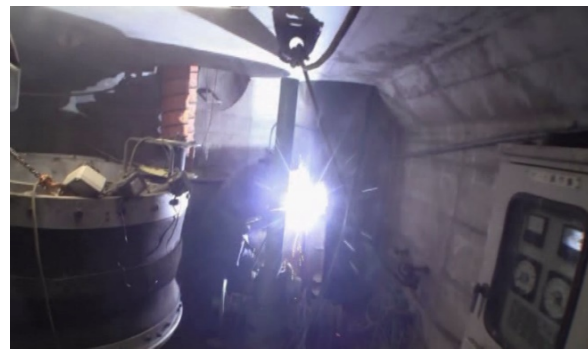
④搬入された機材は地下1階
部分で組立を行った

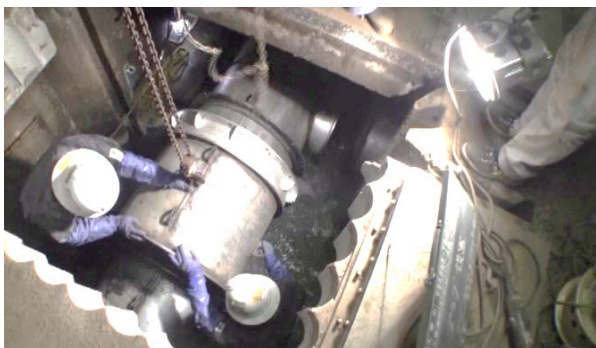
⑤組立てられたスーパー
プラグを人孔内へ取込み、
設置作業状況

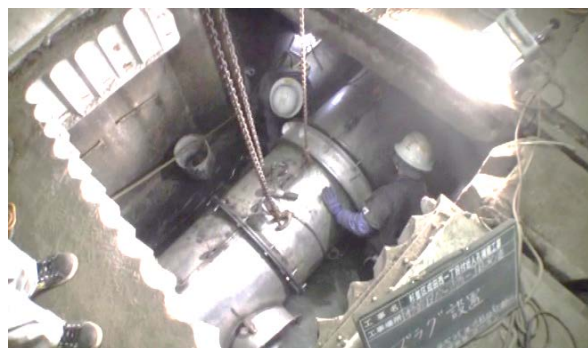
⑥導管の接続設置作業状況

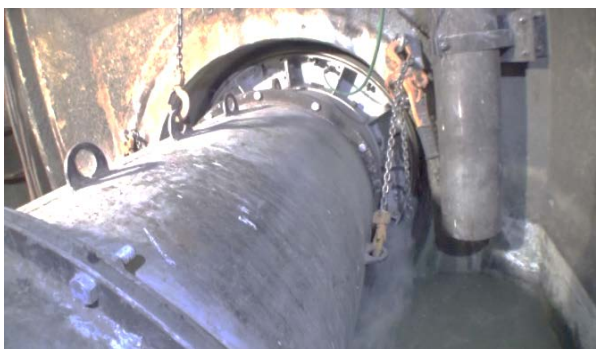
⑦組立てられたスーパー
プラグ・導管の状況

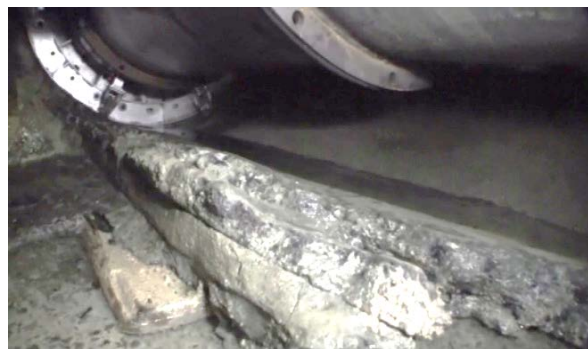
⑧人孔内は完全に止水
された状態になります

(人孔底部のインバート
劣化損傷状況が確認され
ます)

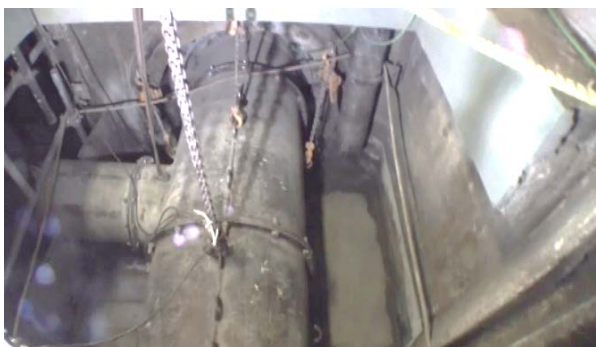
⑨人孔内の更生工事が完了
した状態

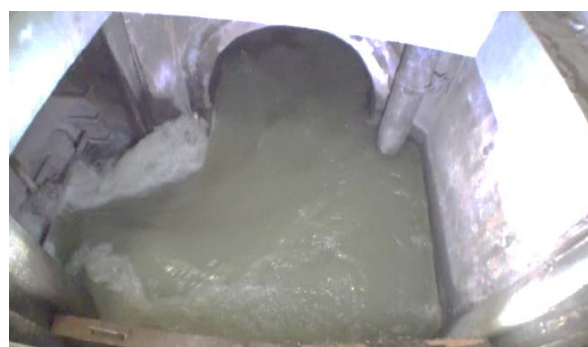
⑩人孔内の更生工事が完了し、
プラグ・導管の撤去搬出後
人孔内の流水状況
